# PROGRAM PRAC KONSERWATORSKICH

## Otazar główny

Parafia Rzymskokatolicka w Nowych Piekutach  
nr rejestru: B-427 (wpis z dnia 29.12.2023 r.)

PROGRAM PRAC KONSERWATORSKICH I RESTAURATORSKICH – OLTARZ GŁÓWNY, PARAFIA RZYMSKOKATOLICKA W NOWYCH PIEKUTACH, D. KULAKOWSKA, M. PETRUS, M. POKORNA

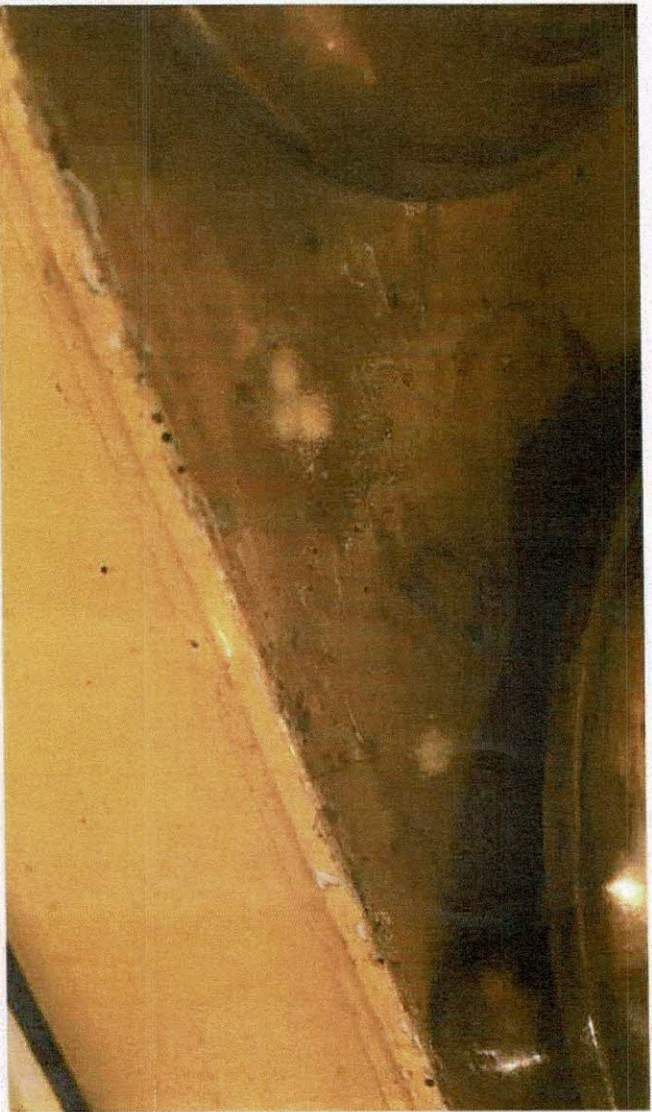
drewnoładów. Ich obecność stwierdzono w dolnej partii ołtarza, nie można jednak wykluczyć, że porażenie dotyczy również partii położonych wyżej, choć na chwilę obecną nie dostrzeżono tam otworów wylotowych po owadach. Działalność drewnoładów jest z pewnością aktywna, na co wskazują duże ilości świeżej mączki drzewnej wysypujące się z otworów wylotowych, w związku z czym konieczne jest szybkie podjęcie działań ukierunkowanych na powstrzymanie rozwoju owadów i ich destrukcyjnego dla obiektu bytowania.

*Mączka drzewna oraz otwory wylotowe po owadach ksylofagicznych, świadczące o aktywnym żerowaniu drewnoładów w ołtarzu.*

4. **Miejscowa dezynsekcja partii porażonych atakiem drewnojadów (np. żele biobójcze,  
iniekcje) - ołtarz wraz z tabernakulum i mniejszymi rzeźbami.**  
*Wykonanie miejscowej dezynsekcji spowolni rozwój populacji drewnojadów, może jednak okazać się tylko  
częściowo skuteczne z uwagi na ograniczony dostęp preparatu do elementów położonych głębiej. W obrębie  
wybranych elementów, których lokalizacja i stan zachowania na to pozwala, można rozważyć metodę  
iniekcji ciśnieniowej.*

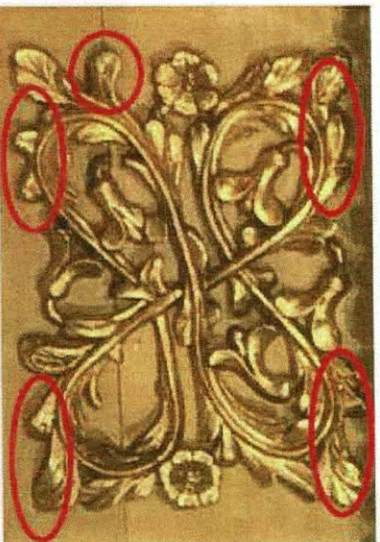
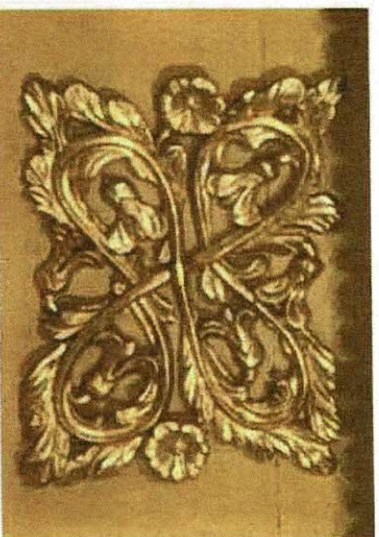
*Aplikacje z frontowej ściany mensy (antependium) - przykładowe różnice stylistyczne między teoretycznie identycznymi elementami, wskazujące, iż pochodzą one z innych epok lub warsztatów.*

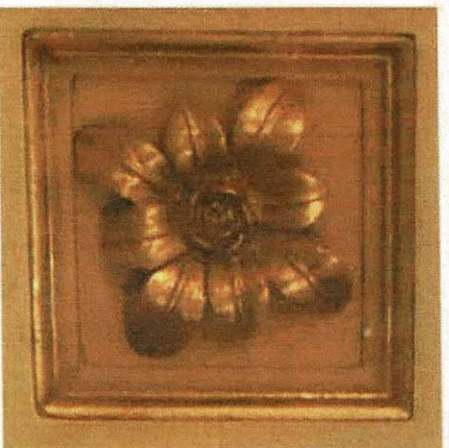
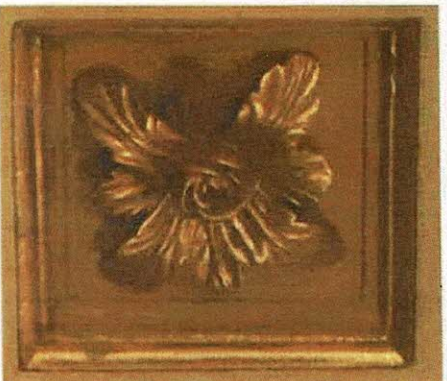
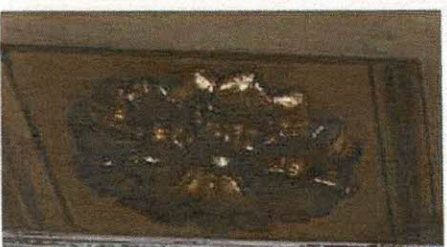
*Aplikacje z cokółów pod kolumnami - widoczne różnice stylistyczne między teoretycznie analogicznymi elementami, wskazujące, iż pochodzą one z innych epok lub warsztatów.*

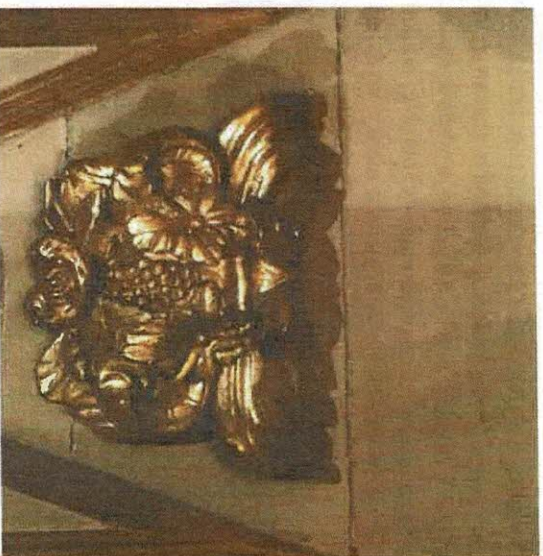
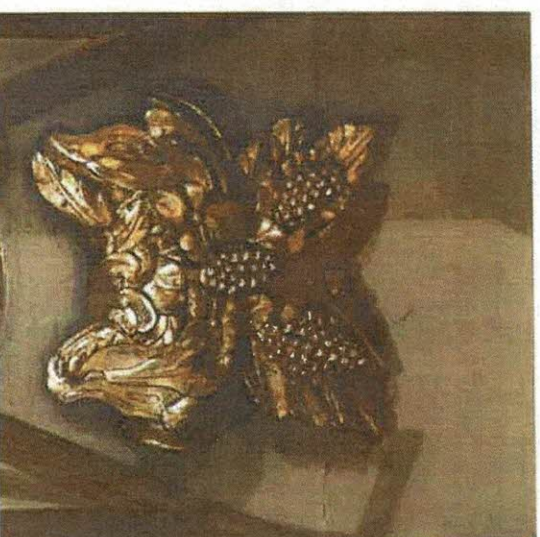
*Aplikacje z płycin za rzeźbami - widoczne różnice kompozycyjne między teoretycznie analogicznymi elementami, wskazujące, iż pochodzą one z innych epok lub warsztatów.*

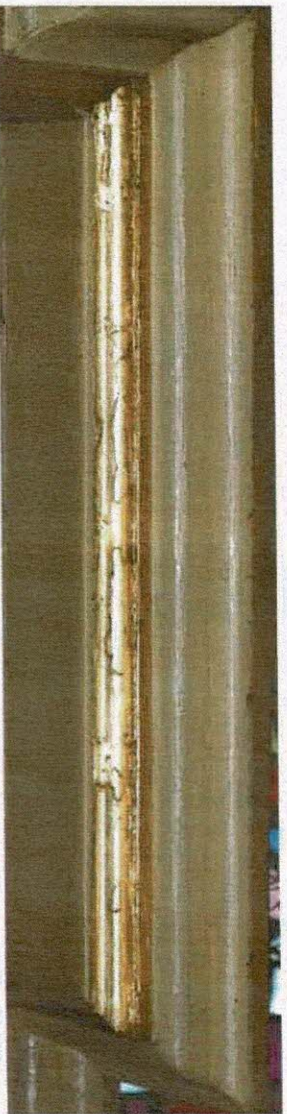
Stan zachowania złocen można określić jako umiarkowany. Choć w oglądzie ogólnym złoczenia wydają się zachowane dobrze, przy dokładniejszej analizie mogą budzić wiele zastrzeżeń. Ubytki płatków szlagmetalny wydają się być nieliczne, jednak w wielu miejscach metal uległ zmianom kolorystycznym typowym dla tego materiału (ciemnienie). Za umiarkowanie udany należy uznać również sam sposób nałożenia płatków (zagięcia, przedarcia) oraz przygotowania powierzchni (ubytków formy przed złoceniem nie uzupełniono) oraz ich połączenia z wtórną dekoracją malarską, która w wielu miejscach zalewa krawędzie styku, odbierając im szlachetność. W tym momencie trudno stwierdzić, czy pod obecnymi złoceniami zachowane są starsze powłoki. Warto nadmienić, że obecność szlagmetalny jest okolicznością ograniczającą możliwość podjęcia kompleksowych działań o kluczowym znaczeniu dla obiektu - całościowej dezynsekcji z wykorzystaniem gazów biobójczych.

*Złoczenia szlagmetalny wykonane na nieprzygotowanych, pełnych ubytków powierzchniach.*

Wymiana złocień na takie wykonane w szlachetniejszej, odporniejszej na korozję technice (np. z użyciem wysoko karatowego złota platkowego) umożliwiłaby nie tylko skuteczne zatrzymanie rozwoju drewnojadów w najbliższym czasie poprzez przeprowadzenie całościowej fumigacji obiektu, lecz także powtórzenie tego zabiegu w przyszłości, gdyby zaistniała taka konieczność. Z tego

względu, a także z przyczyn estetycznych warto rozważyć wymianę istniejących złoceń szlagentalem na nowe.

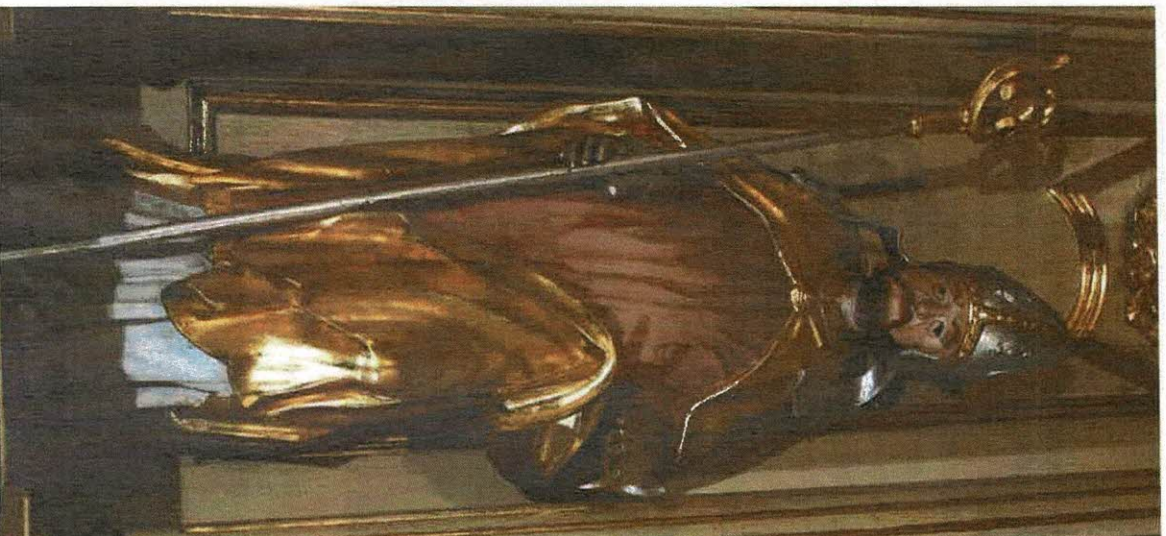
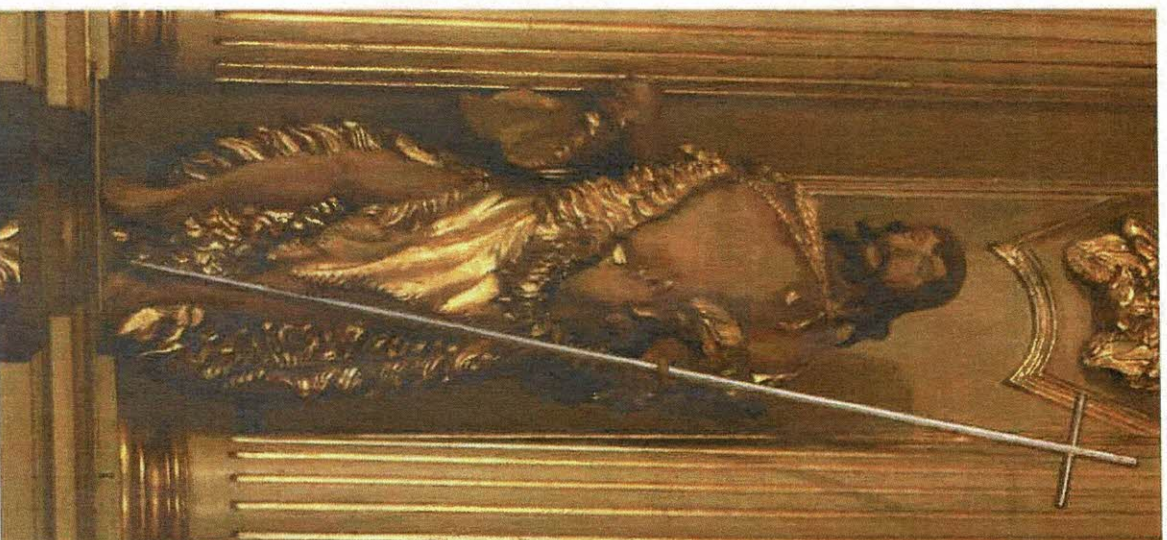
Obecna dekoracja malarska wszystkich rzeźb, a w szczególności pełnoplastycznych przedstawień Św. Wojciecha i Św. Jana Chrzciciela, wydaje się być w całości wtórna, XX-wieczna, odbierająca rzeźbom szlachetność i barokowy charakter. Jej stan zachowania jest umiarkowany - w większości wykazuje zadawalającą adhezję do podłoża oraz bardzo dobrą kohezję, jednak jej założenie w grubej warstwie powoduje jednak zagubienie formy rzeźbiarskiej niektórych elementów rzeźb. Ponadto warstwy

Warszwy złocień i srebrzeń, choć zachowane w dobrym stanie, są w całości wtórne, wykonane szlagnetalem i prawdopodobnie aluminium w sposób płaski, wpływający negatywnie na walory artystyczne rzeźb, szczególnie Św. Wojciecha, Św. Jana Chrzciciela oraz Oka Opatrzności.

*Rzeźby Św. Wojciech i Św. Jan Chrzciciel - widoczne ciężkie, nieestetyczne przemalowania i wtórne złocenia.*

Dość pilnym zadaniem wydaje się być również przywrócenie walorów artystycznych dwóm pehnoplastycznym rzeźbom, przedstawiającym świętych Wojciecha i Jana Chrzciciela. Według dostępnych danych obiekty te mogły stanowić najcenniejsze wyposażenie ołtarza, od którego są zapewne sporo starsze. Szpecące przemalowania w dramatyczny sposób pozbawiły je jednak barokowego charakteru. Podobny zakres prac warto rozważyć również dla rzeźb mniejszych, zdobiących górną kondygnację ołtarza: dwóch putt, wazonów i Oka Opatrzności.

5. Usunięcie wtórnych powłok malarskich.  
*Metodami mechanicznymi (skalpelem) lub z wcześniejszym zmiękczeniem nawarstwień odpowiednimi rozpuszczalnikami.*

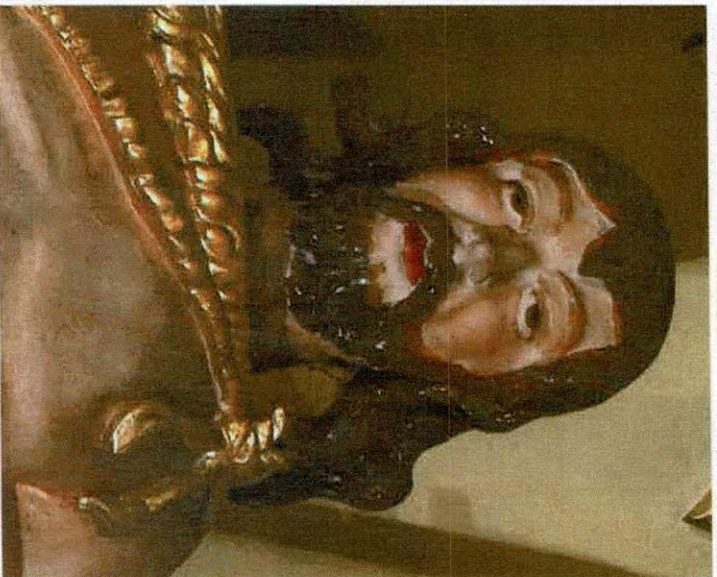
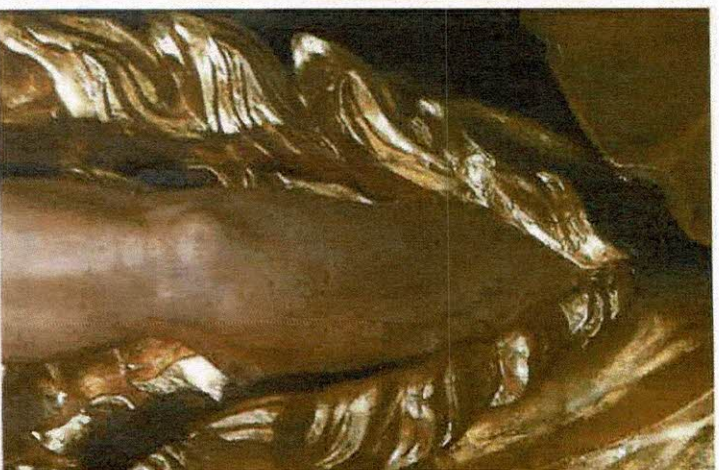
*Rzeźba Św. Jan Chrzciciel - widoczne niskiej jakości przemalowania karnacji oraz zabrudzenia i zachłapania polichromii.*

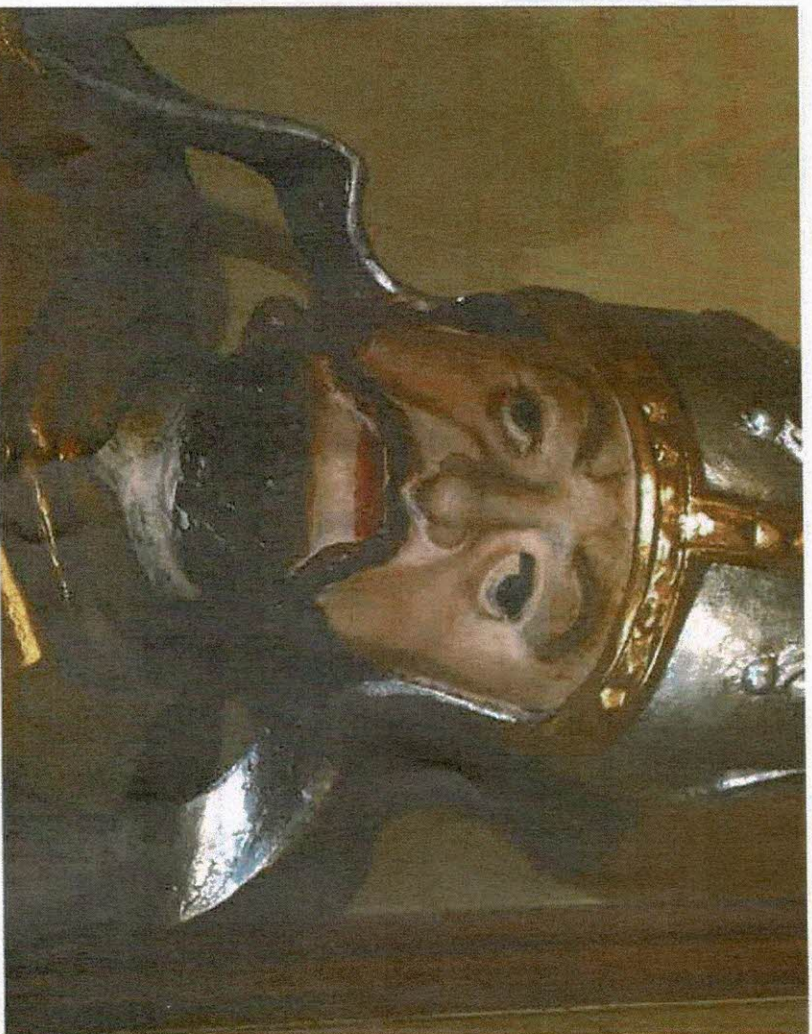
*Rzeźba Św. Wojciech - widoczne niskiej jakości przemalowania karnacji oraz zabrudzenia i zachłapania polichromii.*

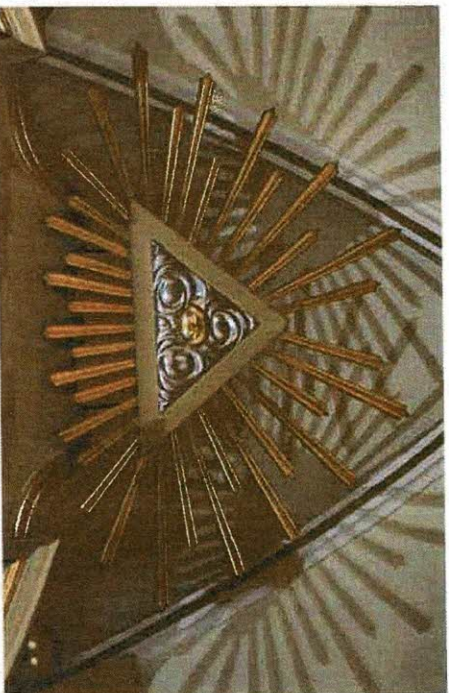
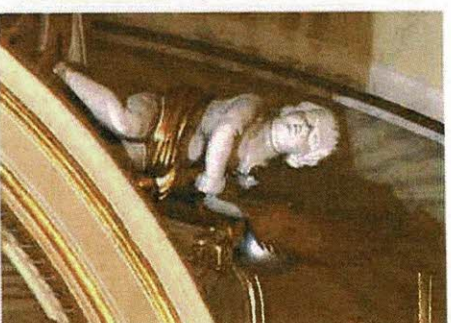
*Okno Opactwności i pulto - widoczne niskiej jakości przemalowania i złocenia.*
