# PROGRAM PRAC KONSERWATORSKICH

## Otazar główny

Parafia Rzymskokatolicka w Nowych Piekutach  
nr rejestru: B-427 (wpis z dnia 29.12.2023 r.)

PROGRAM PRAC KONSERWATORSKICH I RESTAURATORSKICH – OLTARZ GŁÓWNY, PARAFIA RZYMSKOKATOLICKA W NOWYCH PIEKUTACH, D. KULAKOWSKA, M. PETRUS, M. POKORNA

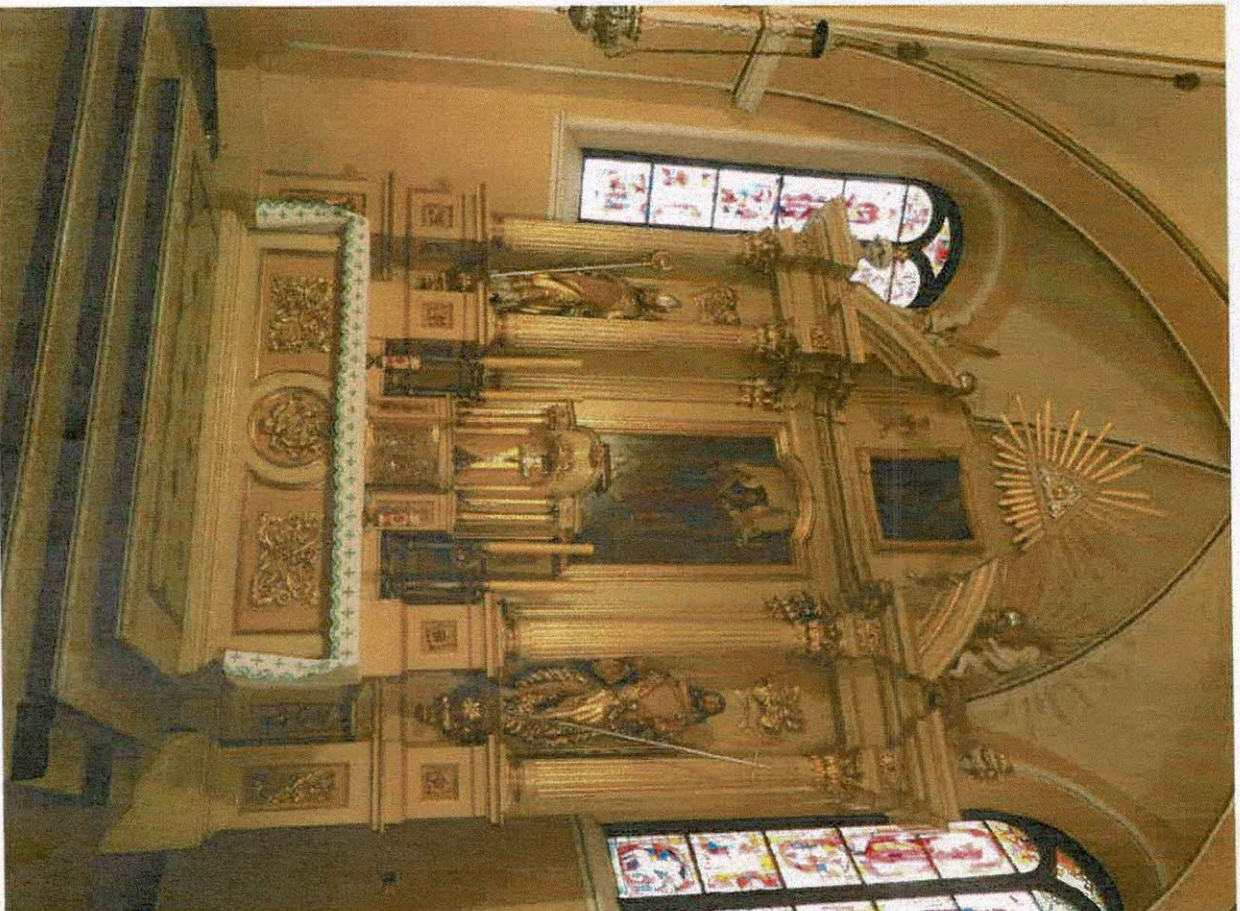
Ołtarz główny w miejscu jego stałego przechowywania.

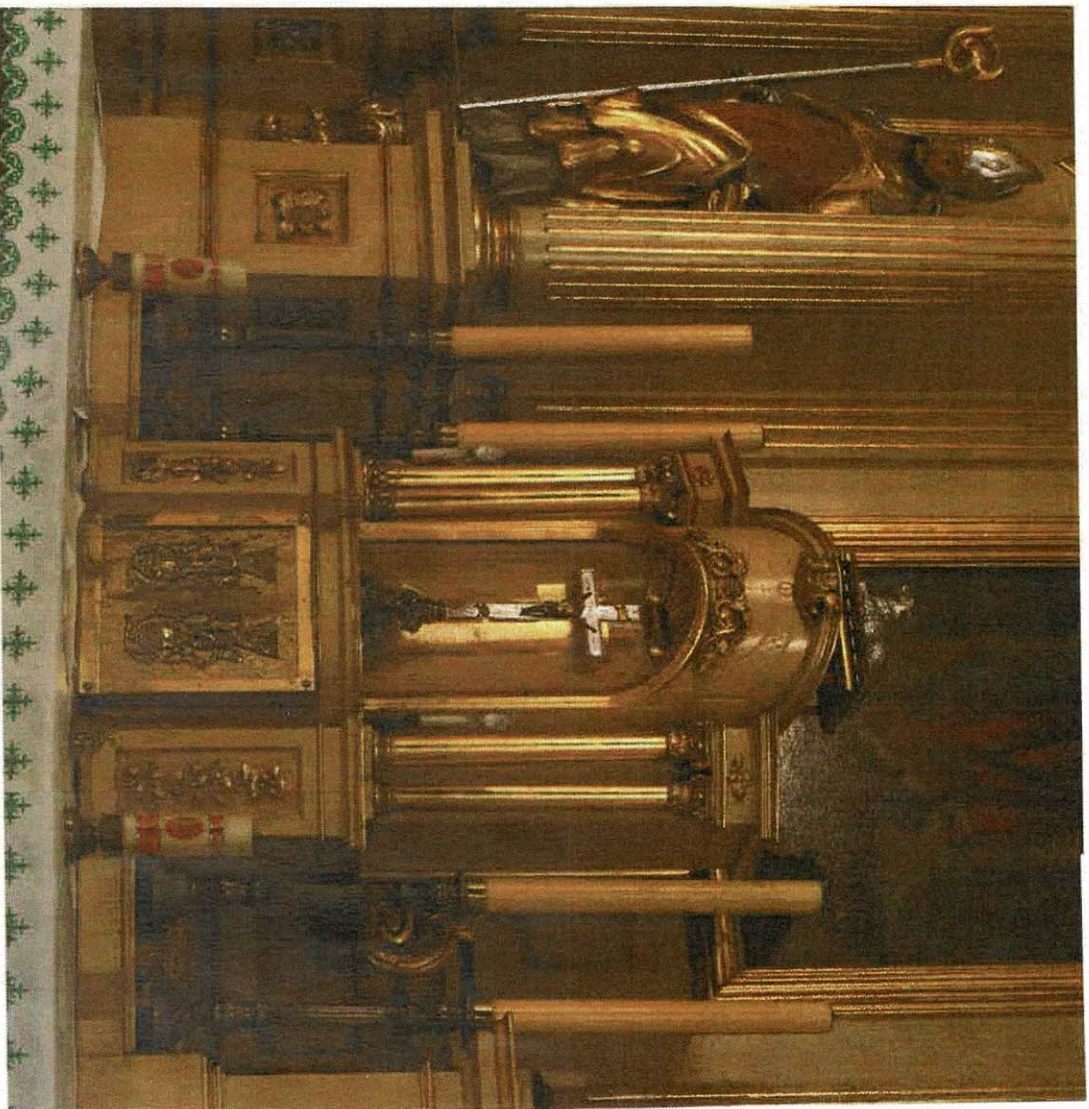
*Tabernakulum.*

W istniejących ubytkach wierzchnich warstw widoczne są jasnozielone warstwy malarskie, które prawdopodobnie występują na wszystkich elementach ołtarza, także na współcześnie dołożonym tabernakulum. Można założyć, że oryginalna polichromia ołtarza zachowana jest w znikomym stopniu.
